INSPEKTIONSBERICHT

gemäß ÖNORM M 5874 bzw. BGBl. II Nr. 304/2001 Trinkwasserverordnung

Trinkwasseruntersuchung der WVA Mannersdorf GS2-WB-329 Datum der Inspektion: 04.12.2018	
Auftraggeber	Gemeinde Zelking-Matzleinsdorf
Anschrift des Auftraggebers	Pöchlarnnerstraße 4 A 3393 ZELKING-MATZLEINSDORF
Auftrag vom / Zahl	Dauerauftrag

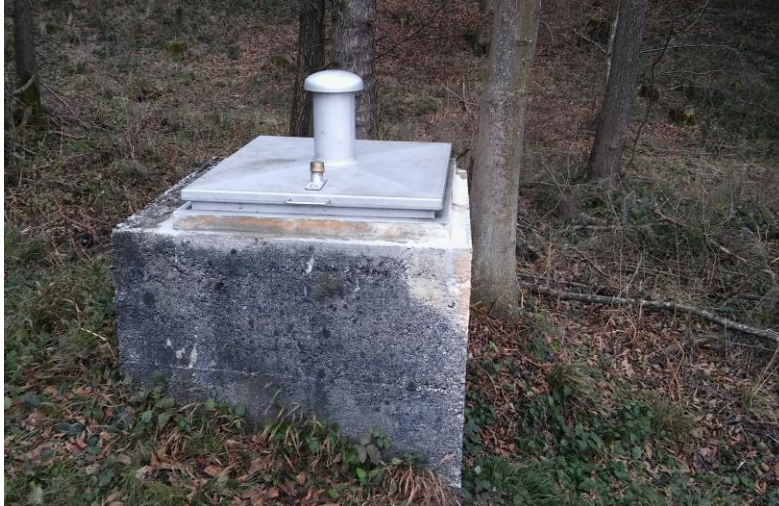
Sammelbehälter Quelle 1 + 2

Das Wasser der beiden Quellen wird in einen Sammelbehälter geleitet (in Schalung betonierte rd. 150 x 150, Abdeckung mit Nirostdeckel 85 x 85 versperrt, mit Entlüftungspilz).

Der Sammelbehälter ist dicht.
